Číslo úkolu/  
zakázky:  
AZ160726  
Číslo protokolu:  
7250-122/2011

## PROTOKOL O ZKOUŠCE ELEKTRICKÉ KONTINUITY

**Identifikace zkoušeného předmětu:** Kabelové žlaby MERKUR 2, LINEÁR 1, LINEÁR 2

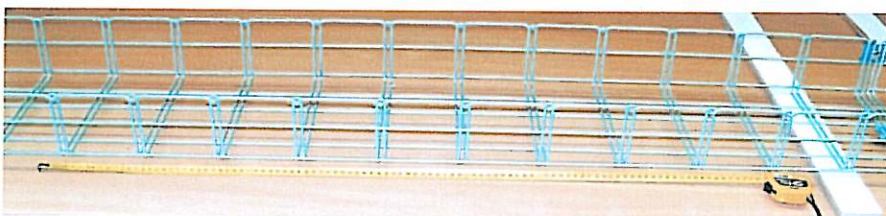
**Merkur 2**

velikost: 250/100, materiál: žárový zinek, spojky: SZM1

Zkoušené zařízení	Naměřené impedance [mΩ]		
	Měření ve vzdálenosti 50 mm od každé strany vazebního členu	Měření mezi dvěma body na jedné straně spoje	
		Vzdálenost 500 mm	Vzdálenost 1000 mm
Merkur 2, velikost: 500/50	6,3; 6,2; 6,6; 7,2; 7,7; 5,6; 7,0; 9,7	6,2	10,1
Merkur 2, velikost: 50/50	13,7; 14,4; 14,4; 13,3	21,1	28,9
Merkur 2, velikost: 250/100	5,9; 5,7; 5,9; 6,2; 5,8; 5,0	5,5	6,4
Lineár 1	3,6; 4,1	4,3	4,2
Lineár 2	3,3; 3,4	3,0	3,0

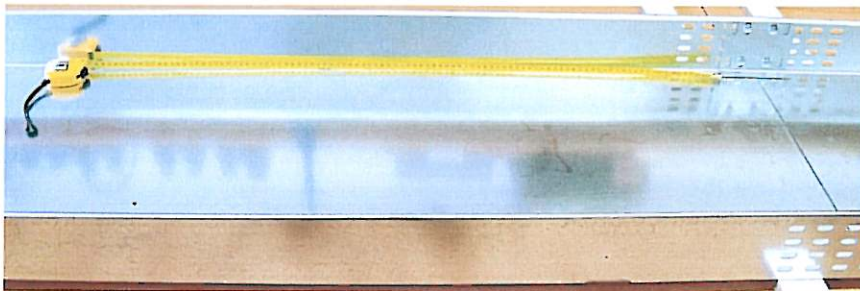
**Lineár 2**

velikost: 500/100, materiál: sendzimirový zinek, spojky: SL1/100
